# مقاوم سازی لرزه‌ای سازه‌ها

راهکارها و نمونه‌های اجرایی از کشور سوئیس

Thomas Wenk

توماس ونک - ۲۰۰۸: مقاومت‌سازی لرزه‌ای سازه‌ها. راهکارها و نمونه‌های اجرایی از کشور سوئیس. گزارش تحقیقاتی شماره ۰۸۳۲ - اداره فدرال محیط‌زیست - برن - ۸۴ صفحه.

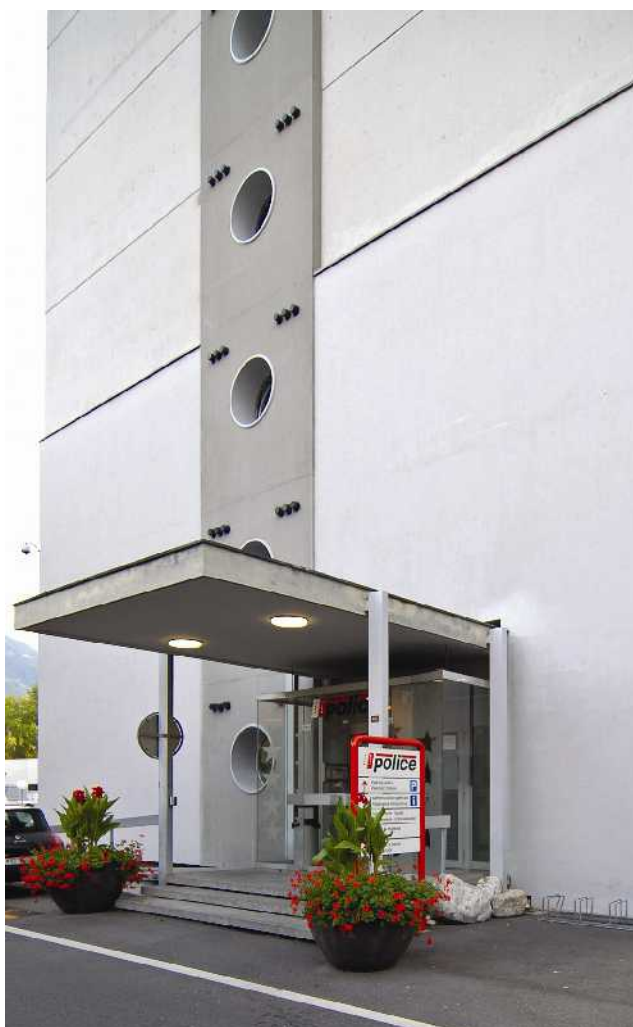
نمای بیرونی ساختمان در امتداد عرضی که مهار کابل‌های کششی در سطح بیرونی و در تراز هر طبقه را نشان می‌دهد.

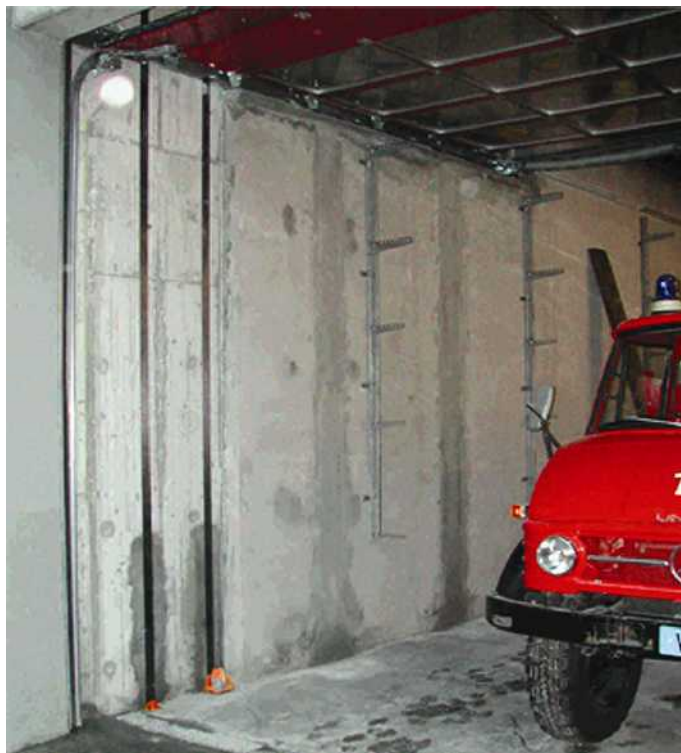
دو عدد از نوارهای CFRP پیش‌تنیده در وجه داخلی دیوارهای گوشه ساختمان (تروففر و همکاران، ۲۰۰۴)

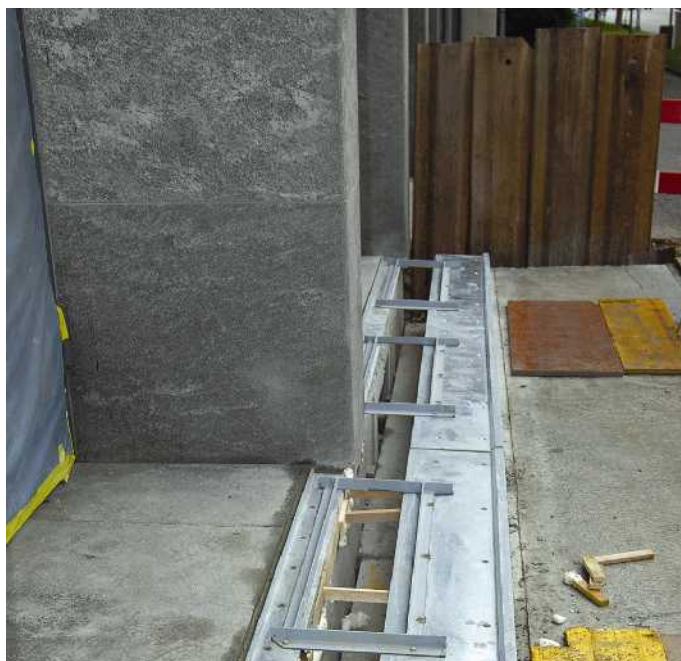
تعییه درز انبساط در اطراف ساختمان حرکت افقی بالشتک‌های لرزه‌ای جدید را ممکن ساخت.

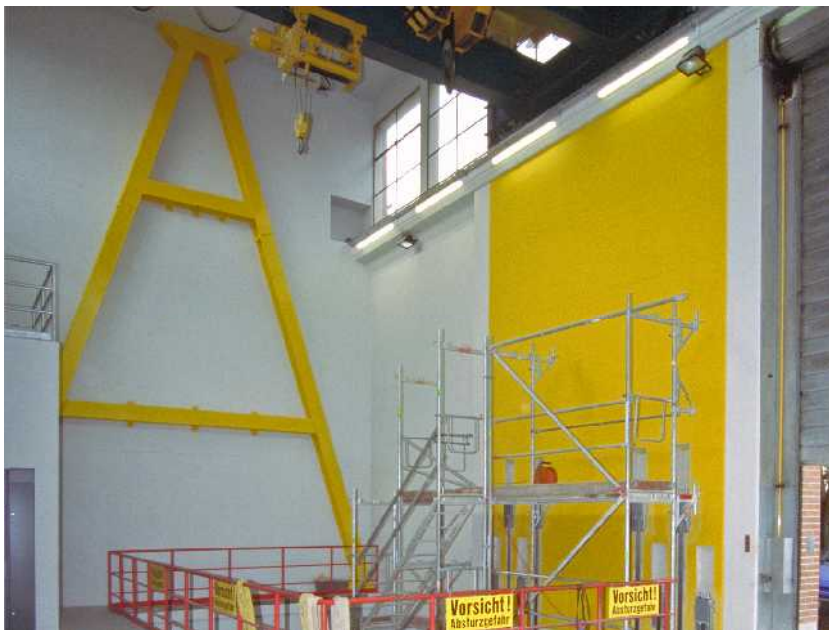
قاب فولادی A شکل که در دیوار شمالی و دیوارهای بتن مسلح سازه‌ای جدید که در وجه شمالی تعمیرگاه الحاقی اجرا شدند.

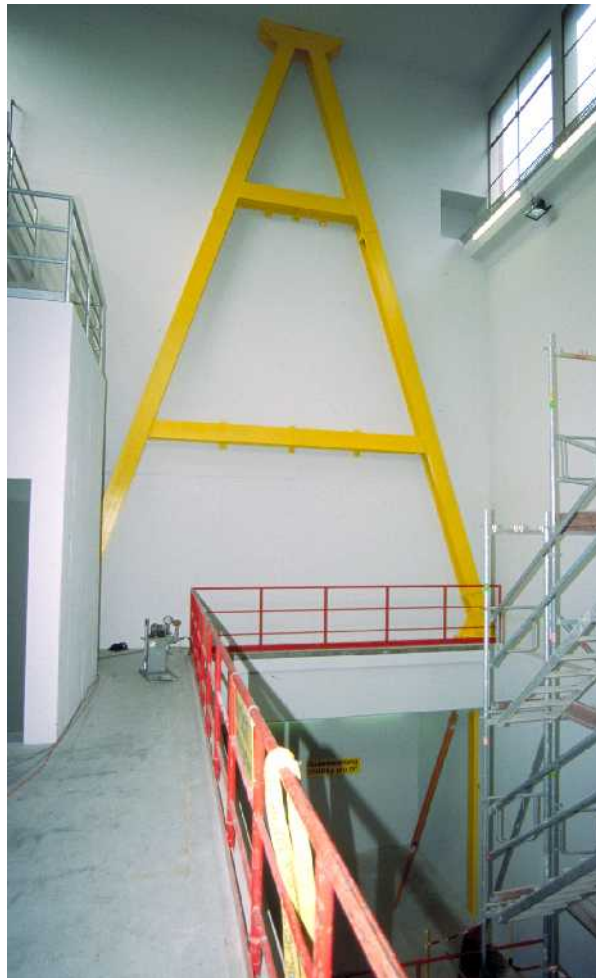
قاب فولادی A شکل جدید در ترازز همکف در نمای غربی و ورق‌های فولادی تقویتی در همکف.

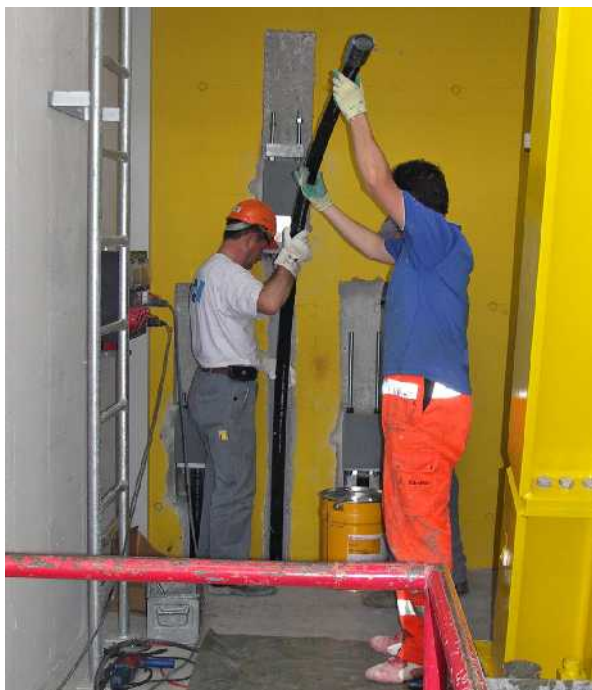
آماده‌سازی نوار CFRP جهت مهار دیوارهای بتن مسلح سازه‌ای جدید.

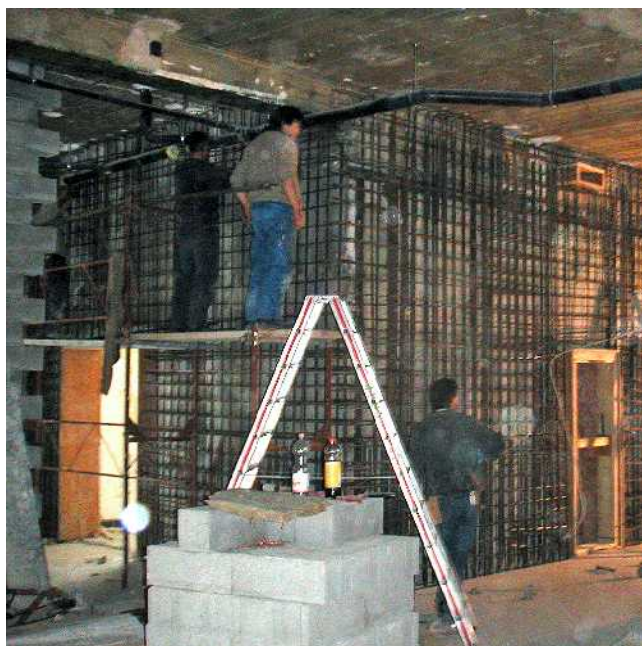
بستن قفسه‌های آرماتور دیوارهای بتن مسلح جدید در همکف.

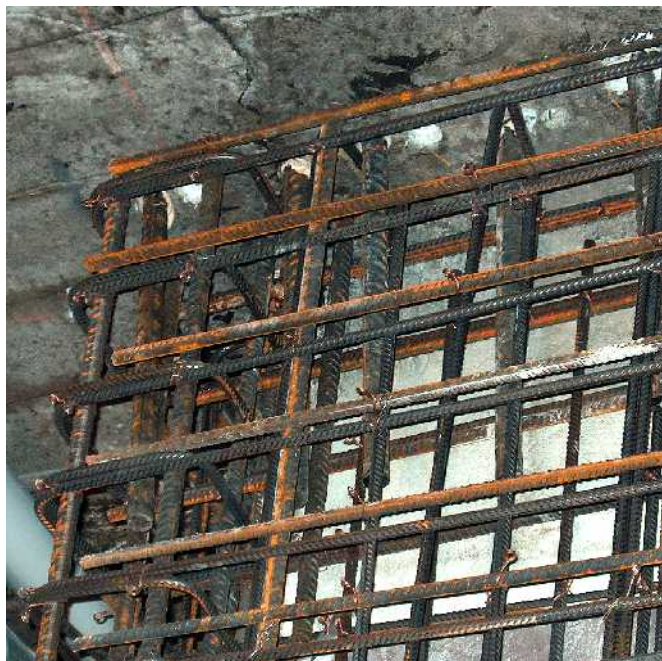
جزئیات اتصال آرماتورهای دیوار بتن مسلح جدید به کف موجود (گارسیا، و وگل، ۲۰۰۵).

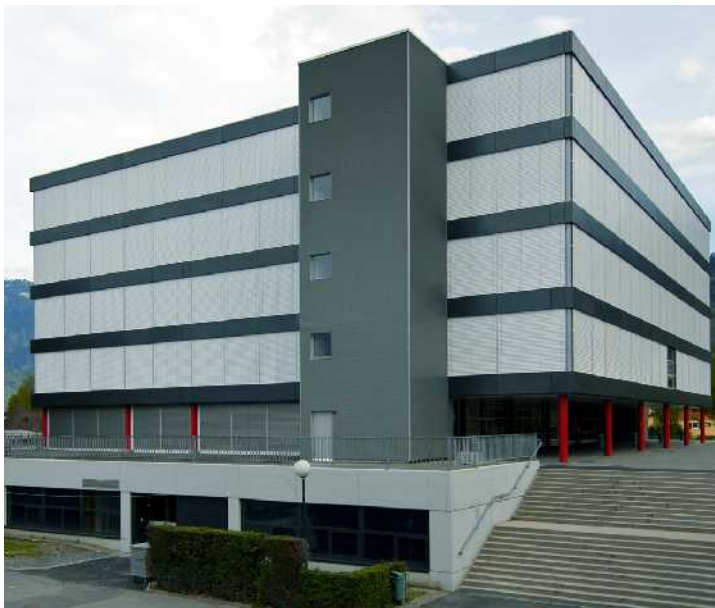
نمای برج پلکان جدید در وجه شمالی ساختمان.

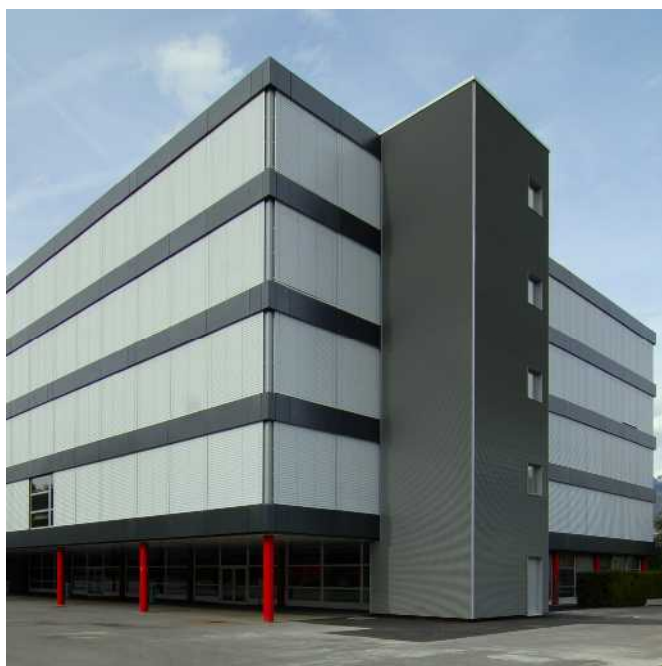
نمای برج پلکان جدید در وجه جنوبی ساختمان.

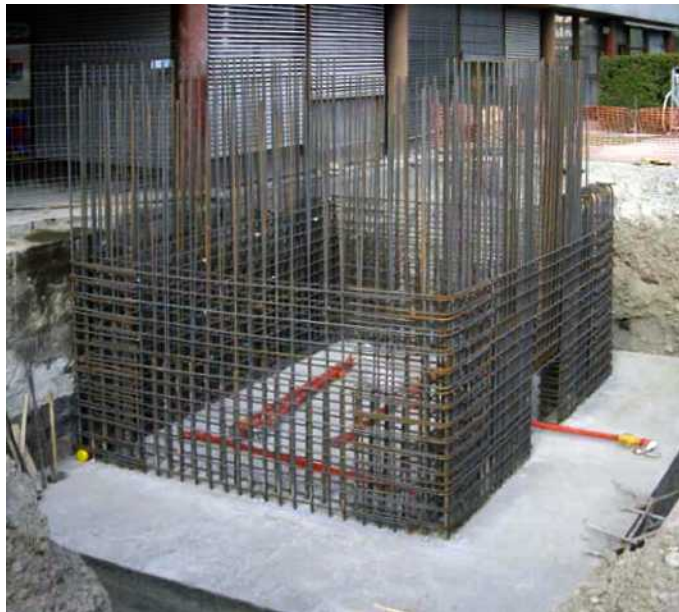
آرماتوربندی در طبقه زیرزمین و شالوده برج پلکان جدید.

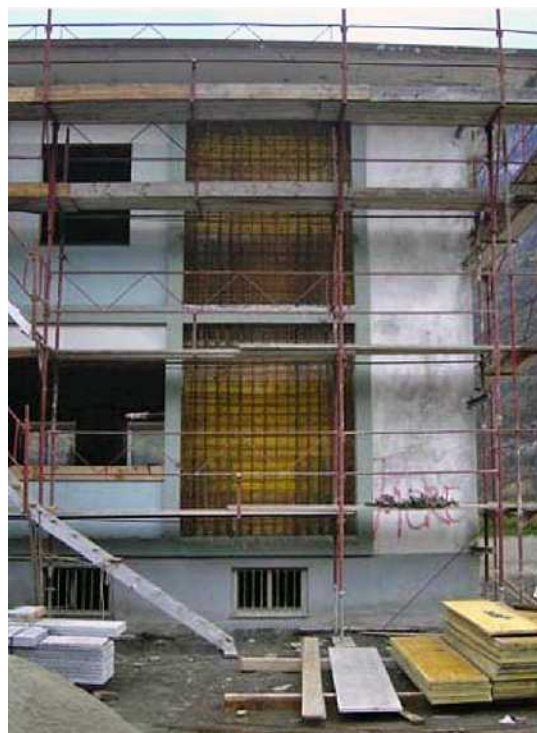
آرماتوربندی دیوار بتنی سازه‌ای در نمای امتداد طولی.

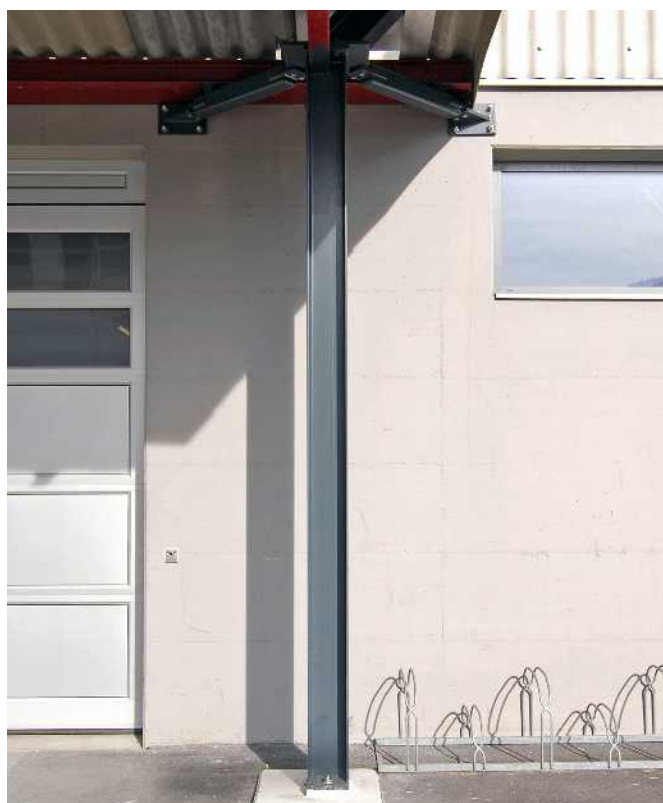
ستون کناری از سیستم تقویتی خرپای شکم ماهی در طبقه پایین.

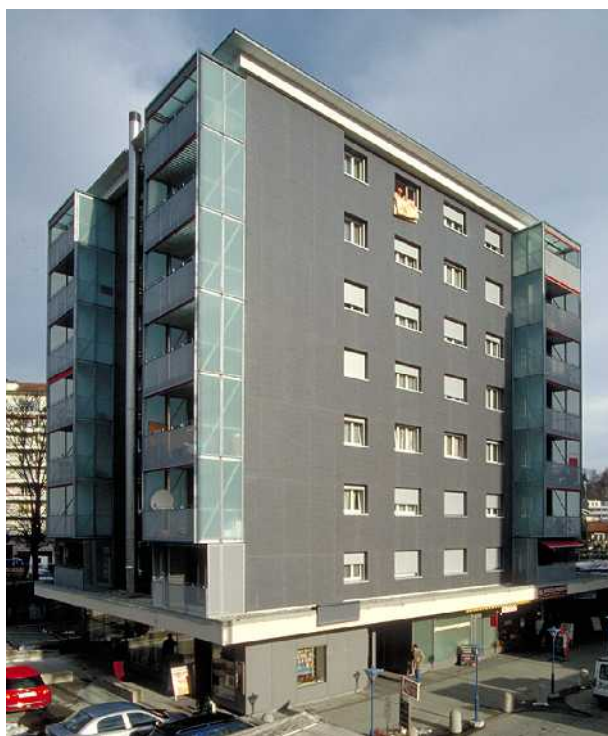
نمای دیوار محیطی سازه‌ای جدید از نوع بتن مسلح.

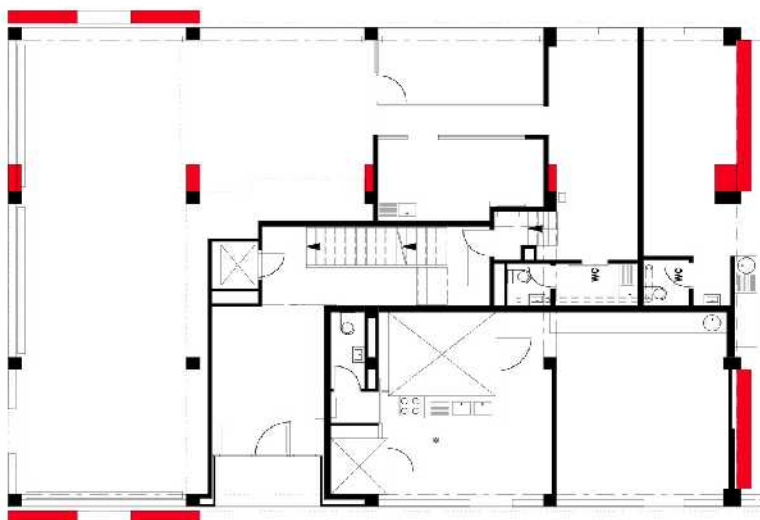
پلان طبقه همکف به‌همراه موقعیت دیوارهای بتن مسلح جدید (لاتلین، ۲۰۰۳).

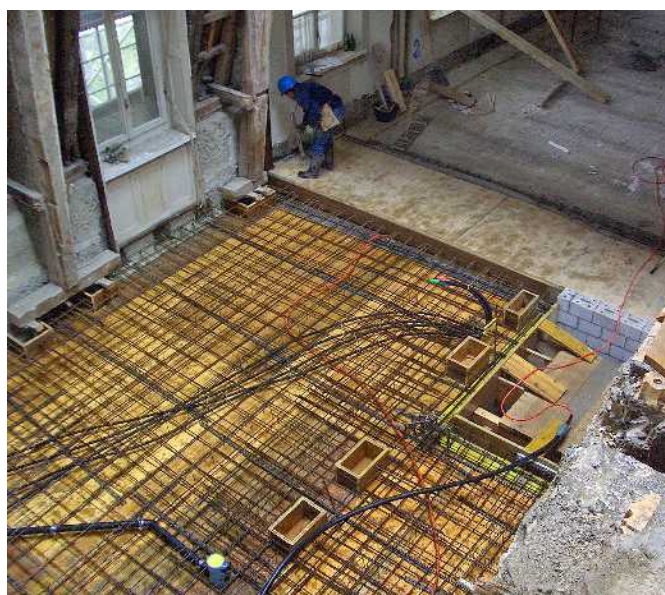
کف بتنی در ناحیه احداث شفت دسترسی جدید.

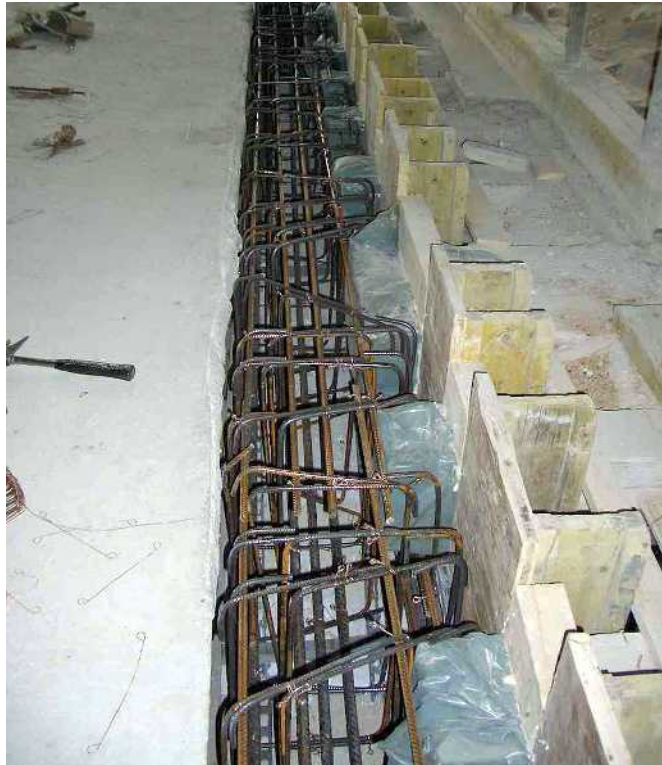
مهار آرماتورهای کف جدید در دیوارهای بنایی.

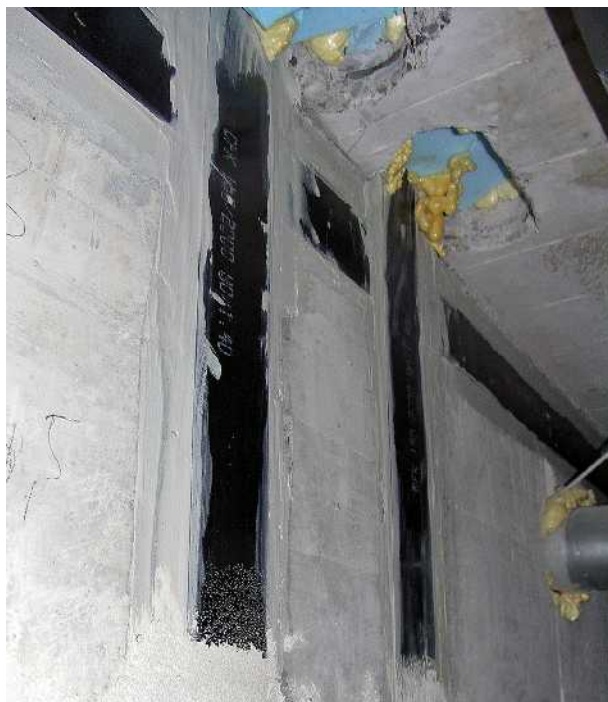
مقاوم‌سازی شفت آسانسور با استفاده از نوارهای الیاف کربن (FRP).

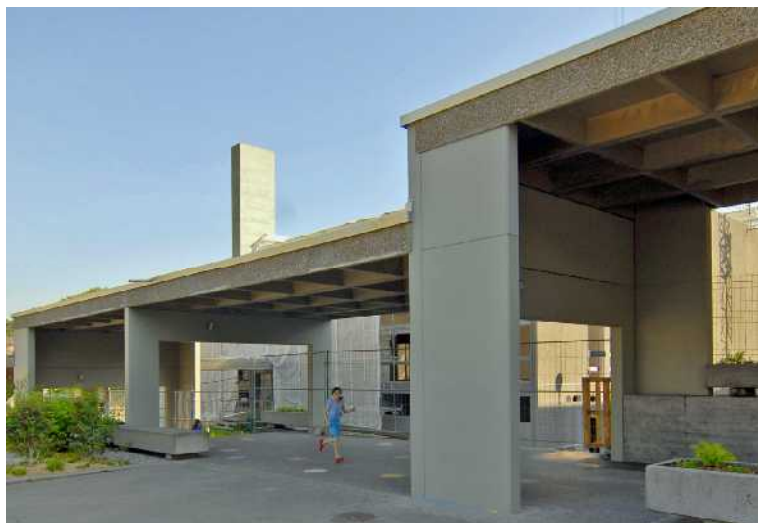
اتصال پیاده رو به ساختمان با استفاده از دیوارهای بتن مسلح مقاوم‌سازی شده.

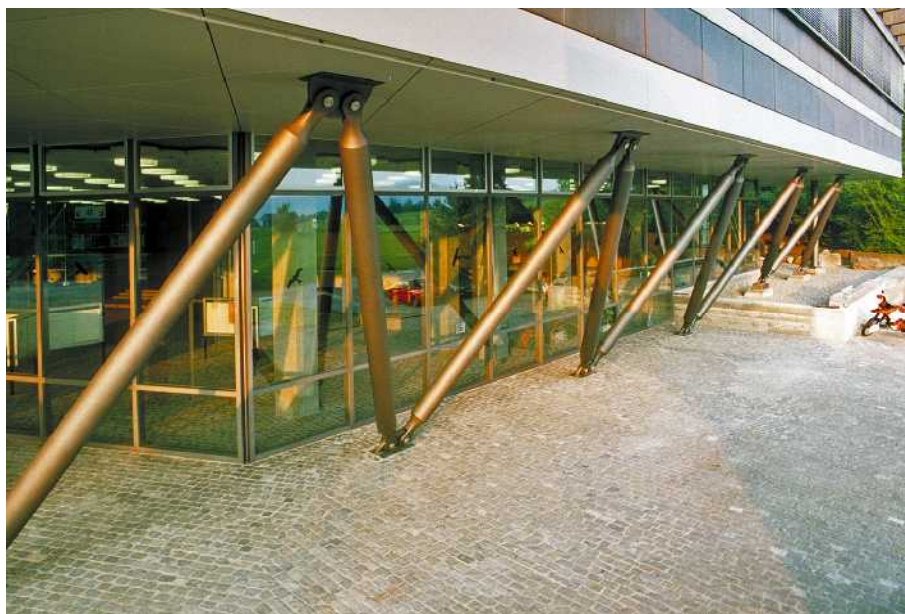
خرپای مورب جدید در تراز همکف با اعضای لوله فولادی.

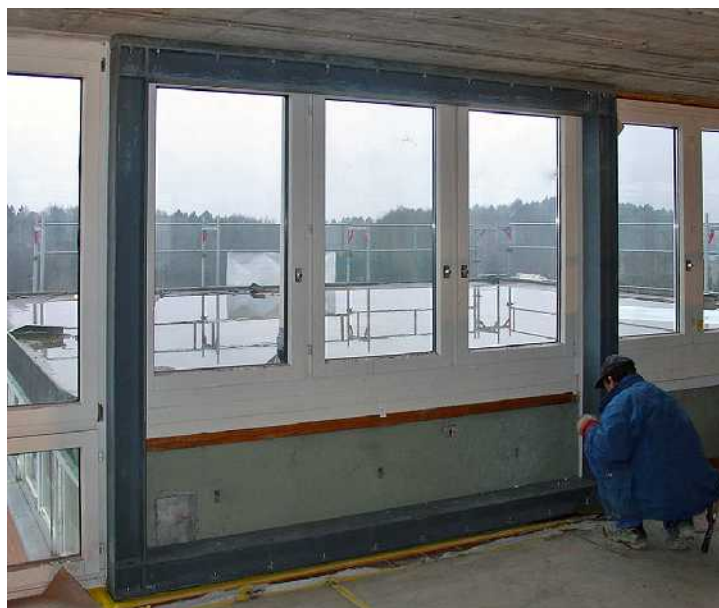
مهاربندی تراز بام ساختمان با استفاده از قاب‌های فولادی جدید.

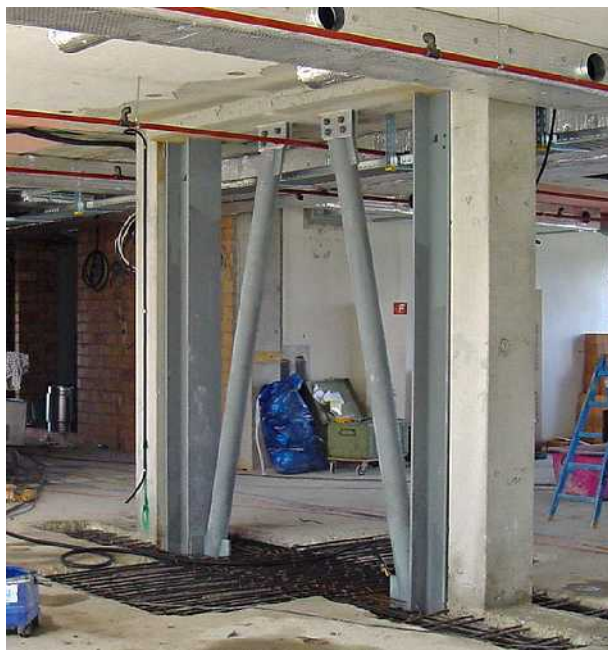
قاب‌های فولادی جدید واگرا که بین دو ستون بتن مسلح اجرا شده‌اند.

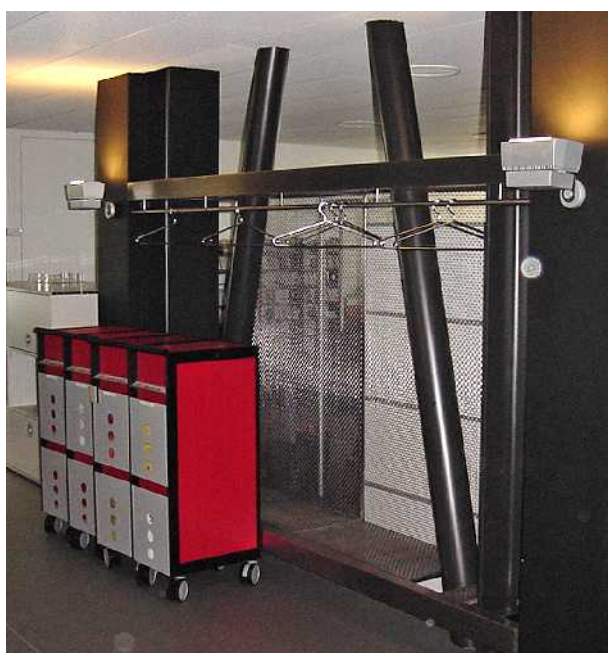
پنهان شدن قاب‌های فولادی جدید واگرا در تزئینات داخلی ساختمان.

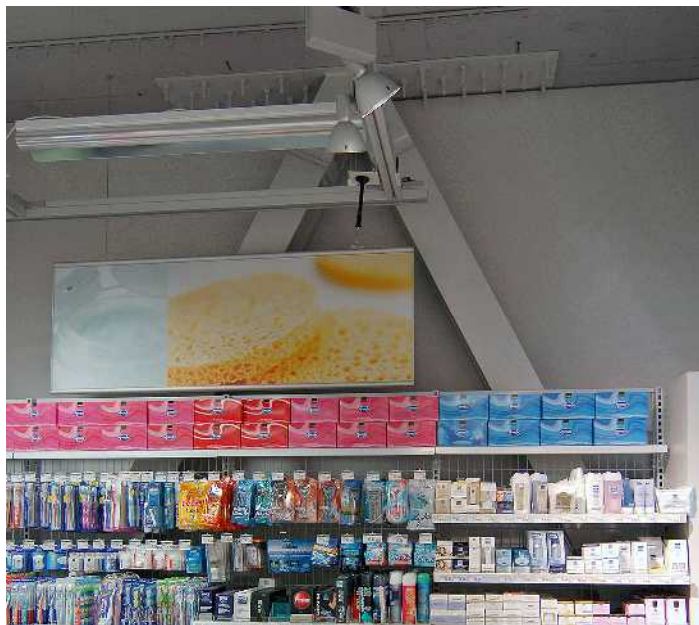
عضوی از خرپای فولادی V شکل جدید در اتاق اداری طبقه همکف.

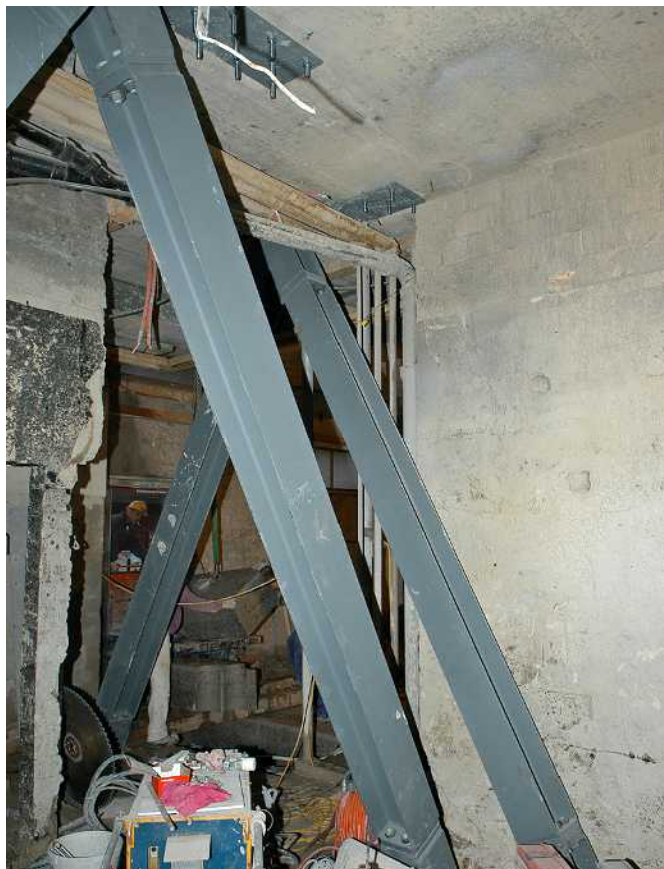
نصب خرپای فولادی جدید V شکل در طبقه همکف.

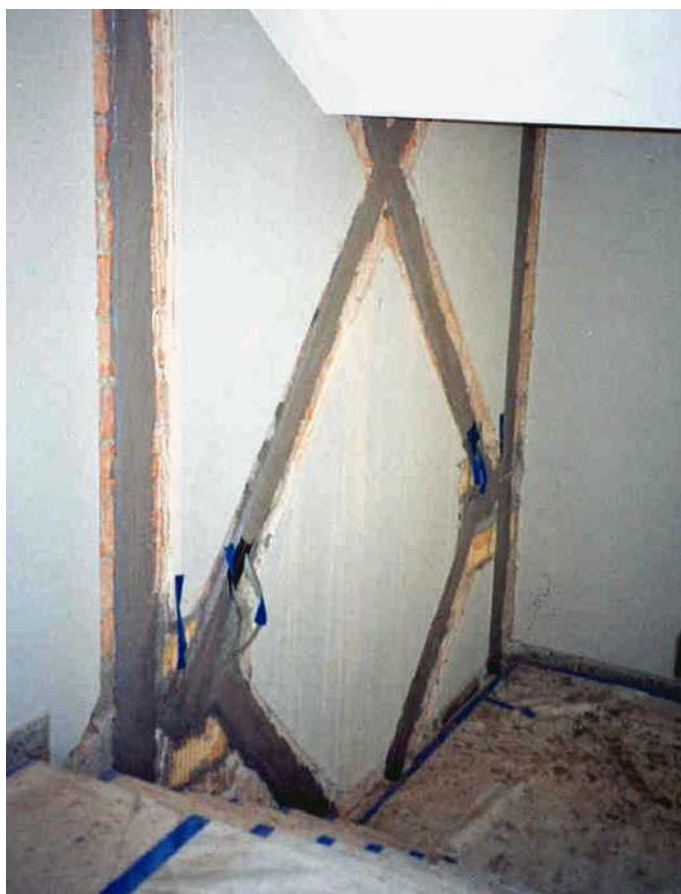
تقویت دیوارهای بنایی در اطراف پلکان با نوارهای CFRP.

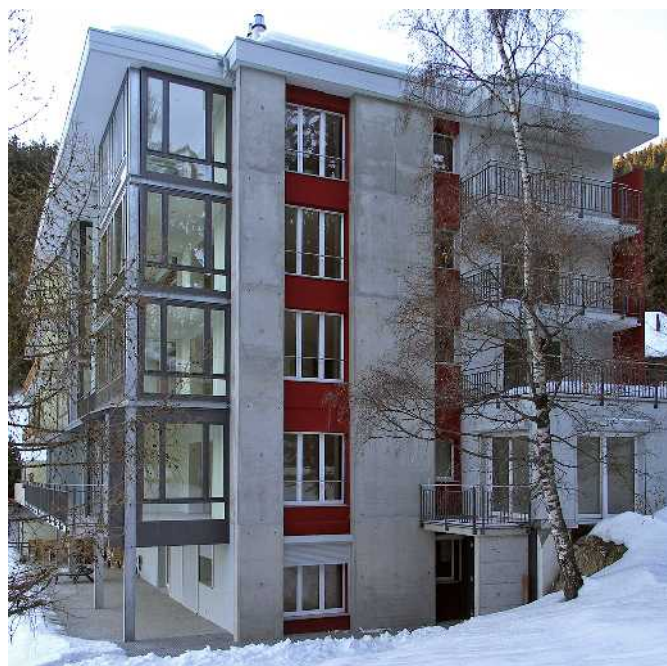
نمای شرقی ساختمان با دیوارهای پیرامونی جدید بتن مسلح.

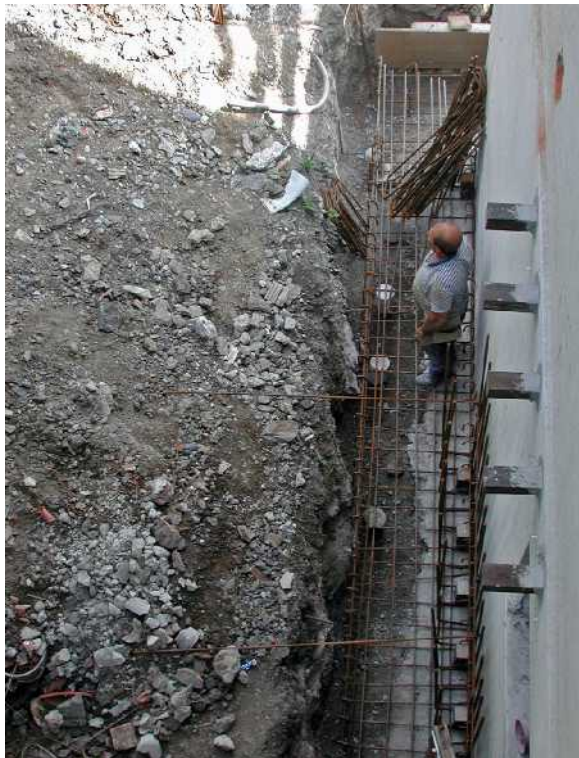
پی دیوارهای بتن مسلح جدید.

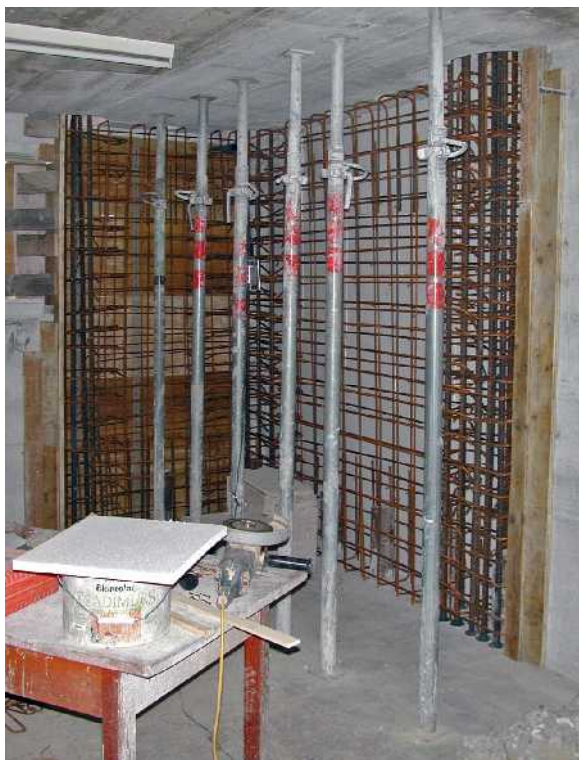
آرماتورگذاری یکی از دیوارهای جدید بتن مسلح در تراز زیرزمین.
